Denkmalpflege in Lüneburg
1999
herausgegeben von Edgar Ring
im Auftrag der
Lüneburger Stadtarchäologie e.V.

Das Schiebefenster – ein verschwundener Fenstertyp

Heiner Henschke

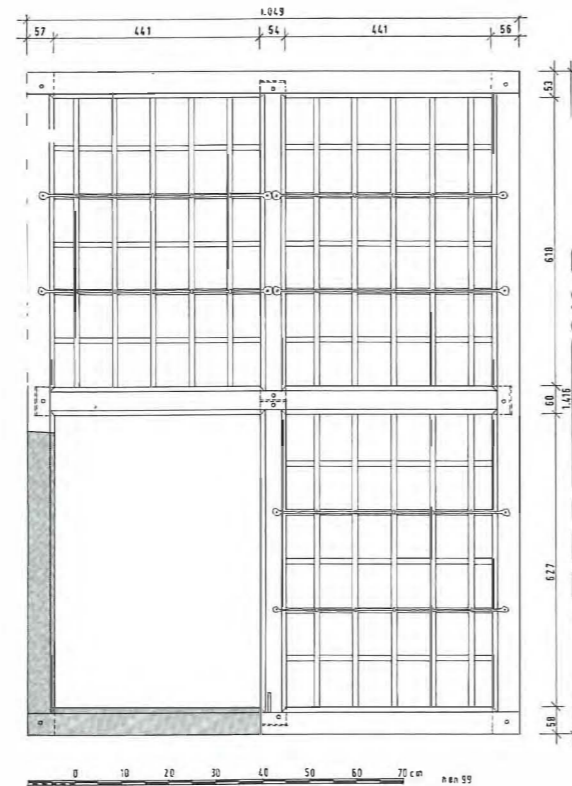
Abb. 1: Ansicht des Schiebefensters von außen, fehlender Bereich schraffiert.

Die bei dem beschriebenen Fenster zahlreichen Glasbrüche sind offensichtlich erst bei der Verwendung auf dem Dachboden durch Unachtsamkeit entstanden.

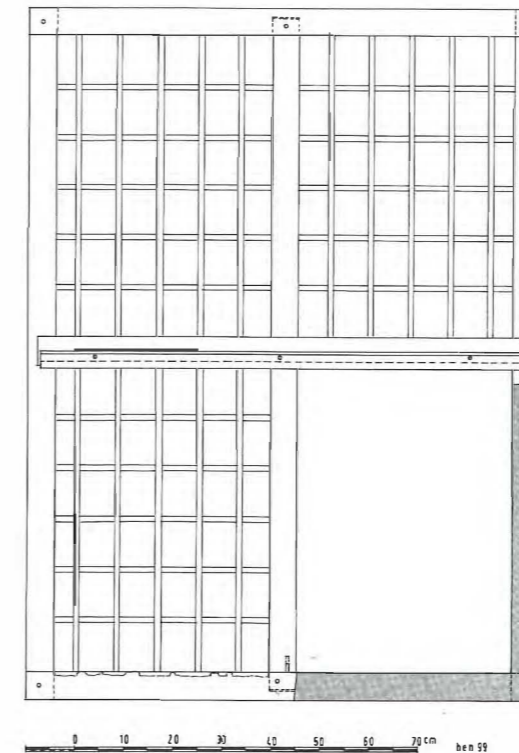
Abb. 2: Ansicht des Schiebefensters von innen mit der im 19. Jhd. ergänzten Führungsleiste, fehlender Bereich schraffiert.

Die Rahmenhölzer sind zur besseren Ableitung des Regenwassers aussen stark abgeschrägt, tatsächlich sind dort nur geringe Verwitterungsspuren zu sehen. Auf der Innenseite des Fensters sind die Rahmenhölzer auf der Oberseite, besonders am unteren Rahmenholz stark angegriffen. Dies lässt sich durch Kondenswasser erklären, welches sich auf der Innenseite der kalten Fensterscheibe bildete, dann auf der Glasfläche herunterlief, auf dem Rahmenholz stehenblieb und dort die Verwitterungen auslöste.

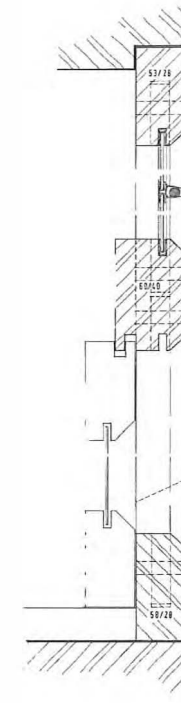
Abb. 4a: Vertikalschnitt des Fensters mit rekonstruierter Führungsleiste nach Fragmenten eines anderen Fensters. Lage des Flügels angenommen.

Abb. 4b: Kämpfer des Fensters mit der im 19. Jhd. ergänzten Führungsleiste des Schiebeflügels.

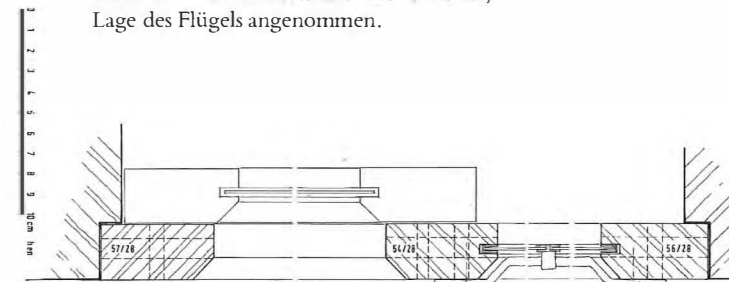
Abb. 3: Horizontalschnitt des Fensters, Lage des Flügels angenommen.

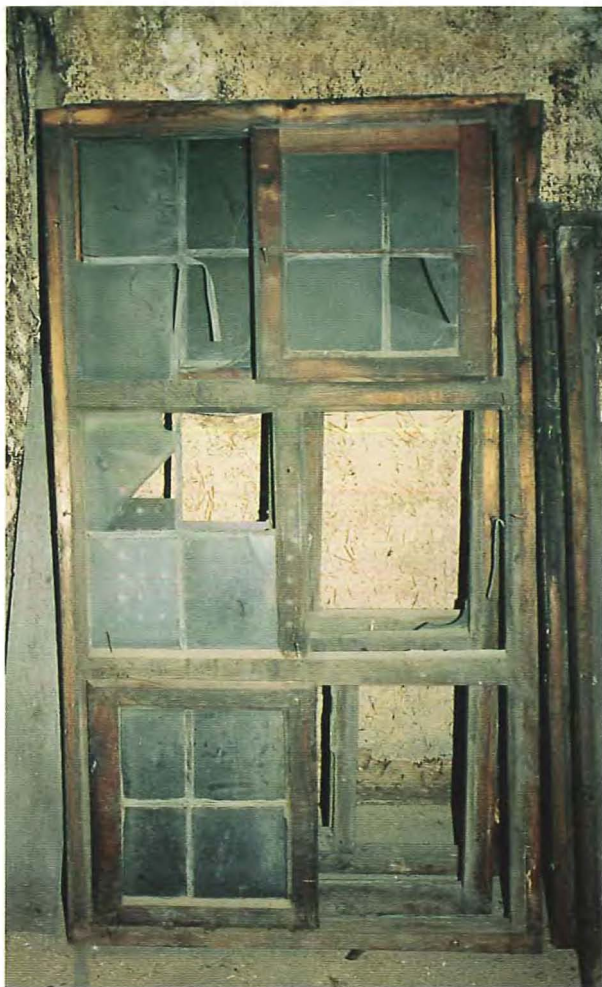
Abb. 5: Schiebefenster des 'Bunten Hofes' in Osterwieck (1579).
Bis 1992 in Funktion.
(Foto: Henschke)
