Denkmalpflege in Lüneburg
2001

St. Lamberti – Neues von Lüneburgs untergegangener Kirche

Marc Kühlborn

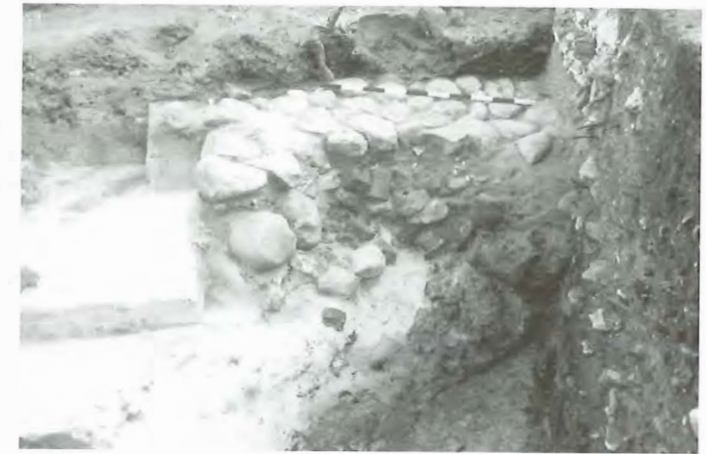
Abb. 3 Schichtaufbau eines Pfeilerfundaments.

jedoch völlig anders konstruiert. Insgesamt sieben melonengroße, dicht beieinander liegende Feldsteine markierten die äußere Begrenzung des Fundaments. Der Raum innerhalb der Steinset-

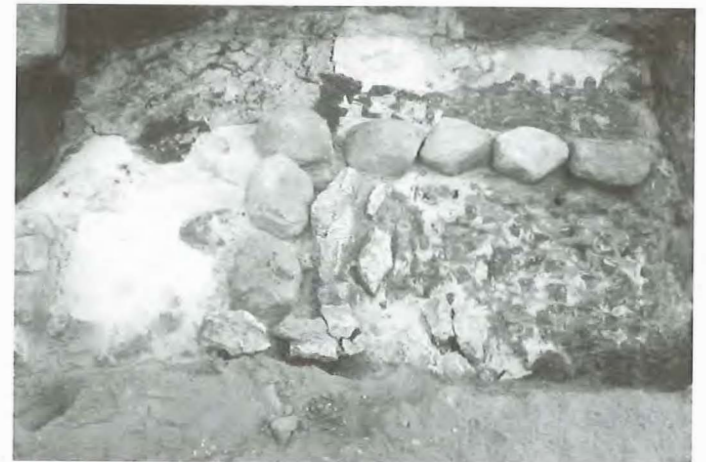
Abb. 4 Hölzerne Pfahlgründung als unterste Fundamentschicht.

zung wurde von einer bis zu 5 cm mächtigen Gipsmörtelschicht überdeckt. Unterhalb dieser Mörtelschicht konnten neben einigen größeren Gipsbrocken zahlreiche rechteckige Verfärbungen ausgemacht werden. Schnell wurde klar, daß es sich hierbei um eine Pfeilerfundamentierung aus Holzpfosten handelte (Abb. 4). Da das Füllmaterial z.T. sehr locker in den Befunden lag, konnte es mit dem Staubsauger ausgesaugt und der entstandene Hohlraum mit Gips ausgegossen werden. Während der weiteren Ausgrabung wurden diese Gipsformen wieder freigelegt, wir gewannen so einen Positivabdruck des ursprünglichen Pfostens. Es handelte sich um annähernd quadratische Holzpfosten, die am unteren Ende angespitzt waren (Abb. 5). Die Länge variierte zwischen 10 und 35 cm.

Eine solche Fundamentierung ist in dem relativ stabilen Sandboden eigentlich unnötig, denkbar ist, dass schon während der Bauzeit Senkungerscheinungen Probleme bereiteten und man mit Hilfe dieser aufwändigen Konstruktion mögliche Schäden zu verhindern suchte.

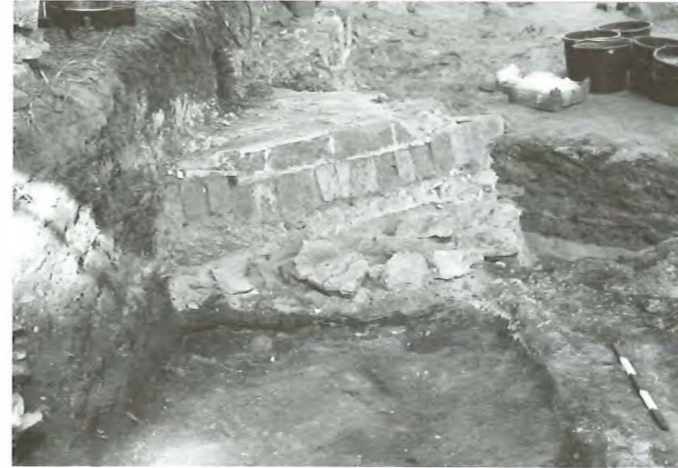
Abb. 6 Pfeilerfundament mit deutlichem Senkungsschaden.

Im südlichen Bereich des Schnittes konnten wir zudem die Reste von zwei Mittelpfeilern freilegen. Der westliche Pfeiler bestand aus sorgfältig in Gipsmörtel gesetzten Backsteinen, die auf einer Fundamentierung aus Feld- und Bruchsteinen ruhten. Auffällig war die starke Schiefelage nach Westen, hier konnten wir erstmals einen konkreten Senkungsschaden nachweisen (Abb. 6). Der sich östlich anschließende Pfeiler bestand

dagegen aus einem Schalenmauerwerk mit einer Füllung aus Backsteinbruch und Mörtel. Dieses unterschiedliche Aussehen der beiden Pfeiler lässt sich durch Sicherungsmaßnahmen des 18. Jahrhunderts erklären. Die beiden westlichsten Pfeilerpaare wurden im Westen durch Aufmauerungen gestützt. Der zuerst genannte Pfeiler entspricht dem originalen Zustand, während der letztgenannte die Sicherungsmaßnahmen des 18. Jahrhunderts widerspiegelt.

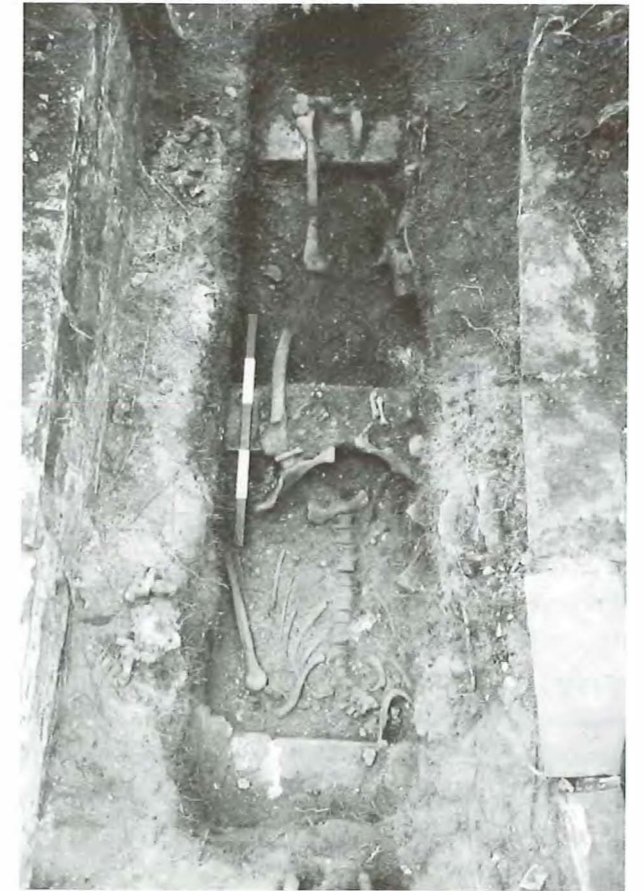
Abb. 7 Bestattung in Gruft 4.

ten übereinander. Weiterhin konnte eine kleine gemauerte Gruft erforscht werden. Diese war wie die bisher bekannten Gräfte aus einem halbesteinstarken Backsteinverbund aufgemauert. Im Gegensatz zu den anderen drei Gräften bot sie aber nur einer Bestattung Platz. Durch den Erd- druck hatte sich die Süd- wand in die Gruft hinein verschoben. Auch hier war der Sarg auf drei Backsteinreihen aufgebahrt, um eine Luftzirkulation zu ermöglichen (Abb. 7).

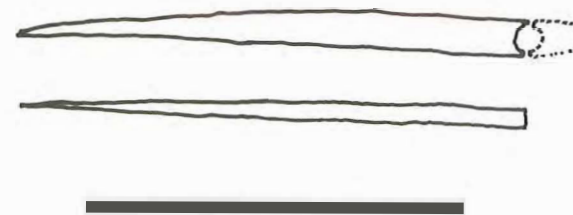
Abb. 9 Knöcherne Nadel oder Ahle.

Ein weiteres Knochenobjekt konnten wir als Näh-nadel oder Pfriem identifizieren (Abb. 9).

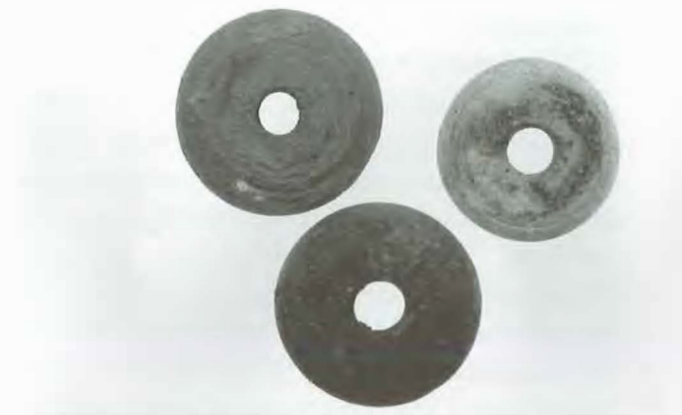
Abb. 10 Tonspinnwirtel der Harten Grauware.

Aus drei verschiedenen Schichten wurden drei Spinnwirtel aus Ton geborgen (Abb. 10). Spinnwirtel sind kleine Rotationsgewichte, die am unteren Ende einer Handspindel sitzen und der Spindel die nötige Rotationsgeschwindigkeit verleihen, um aus der Rohwolle einen Garnfaden zu spinnen. Spinnwirtel werden bereits seit dem Neolithikum für diesen Zweck eingesetzt. In Mitteleuropa kamen sie mit der Einführung von Spinnrädern im Lauf der frühen Neuzeit außer Gebrauch. In einigen Gegenden wird aber auch heute noch Wolle mit Hilfe dieser einfachen Objekte gesponnen. Die in der Grabung gefundenen Spinnwirtel bestehen aus harter Grauware und gehören damit in das 12. bis 14. Jahrhundert.
